# Ishqalanuvchi barabanli motorni yangitdan ta'mirlash

Asl holatida ishlash va xizmat muddati uchun

## Ishqalanuvchi barabanli motorni yangitdan ta'mirlash orqali mashinaning uzluksiz ishlash vaqtini oshirish

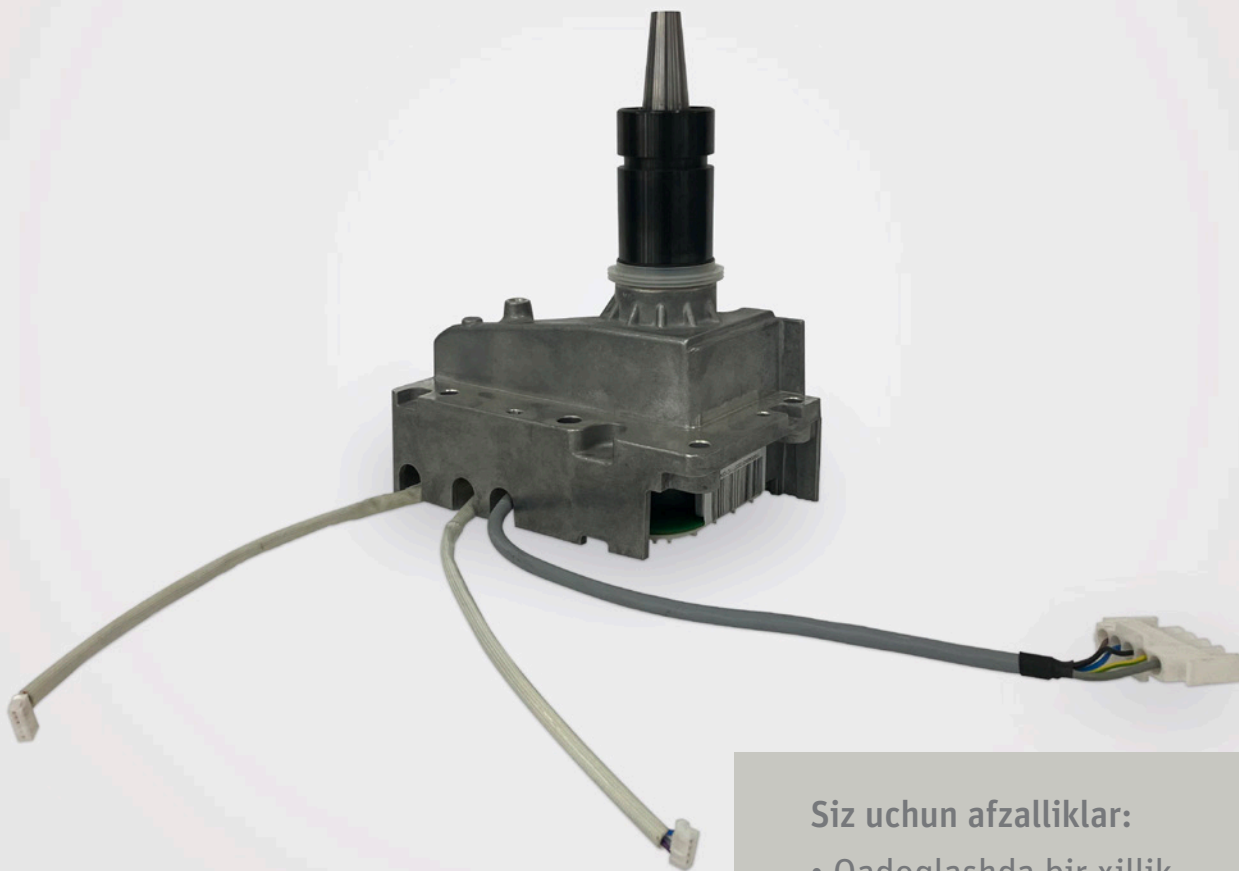
Ishqalanuvchi baraban qadoqlashda muhim o'ringa ega. Har bir o'rash pozitsiyasida joylashgan ishqalanuvchi barabanli motor g'altakni yo'naltiruvchi barabanni ajralmas baraban vali mexanizmi orqali boshqaradi.

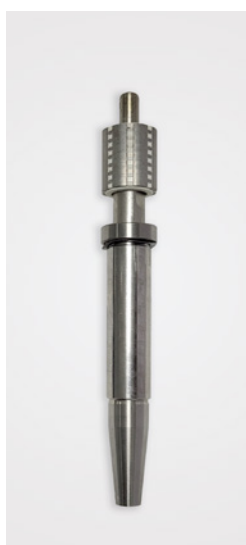
Baraban vali

Motoring qismlarga ajratilgan ajralmas qismlari moyli yoki yog'li kir zarralarini yo'qotish uchun yaxshilab tozalanadi. Podshibniklar, eskirgan baraban vali, himoya qopqog'ini almashtirish va elektron bosma platani kalibrash ishqalanuvchi barabanli motorning asl ishlash holatini tiklashga yordam beradi. Rieter taqdim etadigan yechim muammosiz ishlash imkonini beradi hamda

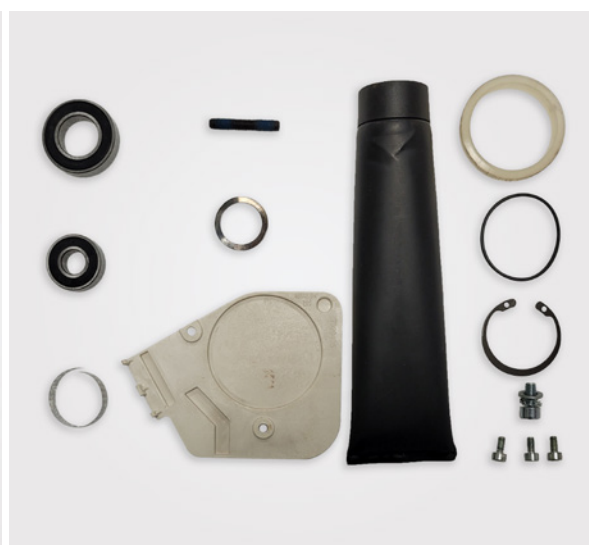
Yangitdan ta'mirlash komponentlari

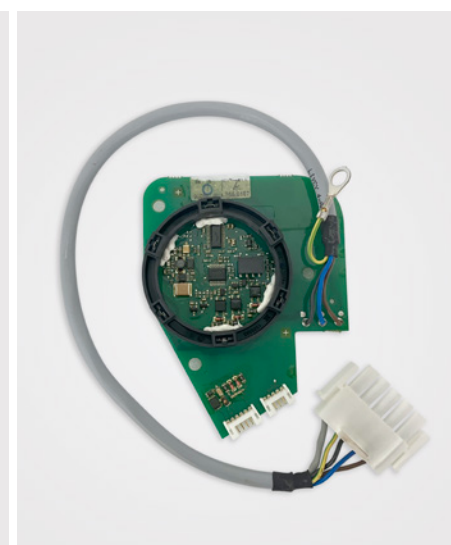
Elektron bosma plata
